بررسی خوردگی میکروبی در لوله‌های آب آتش‌نشانی نیروگاه شهید رجایی و روش‌های کنترل از آن

مظفر کیان بخش
شرکت مدیریت تولید برق شهید رجایی
ایران

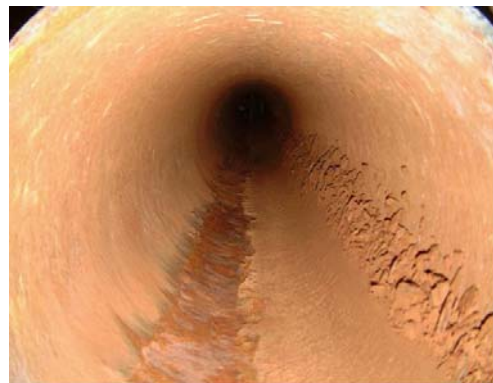
شکل ۶- خوردگی در لوله آب آتش‌نشانی (قسمت درونی)

تصاویر ۸، ۹ و ۱۰ محل‌های خوردگی میکروبی در لوله‌های آب آتش‌نشانی نیروگاه را نشان می‌دهد.

برای ترمیم محل‌های خوردگی با استفاده از ورق کربن استیل (ST37) به ابعاد مورد نیاز به ضخامت ۶ میلی متر به روش جوشکاری قوس الکتریکی (SMAW) با الکتروود E7018 به اندازه ۲.۵ میلی متر و با پلاریته DCEP انجام گردید. لازم به ذکر است پس از عملیات جوشکاری، خوردگی در محل‌های جوش رؤیت نشده است.

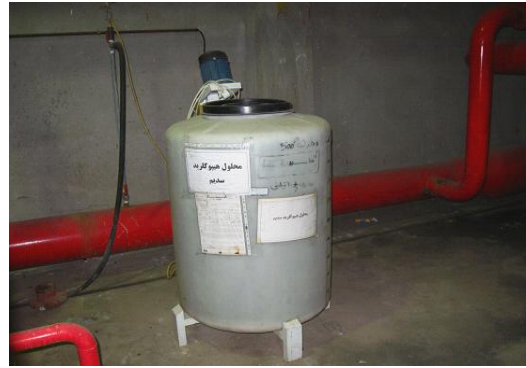
شکل ۹- سیستم تزریق هیپو کلرید سدیم

از نظر اقتصادی، ماده مذکور بعنوان زیست‌کش اکسید کننده جهت جلوگیری از تکثیر باکتریها و کنترل آنها جهت تزریق به خط اصلی آب آتش‌نشانی انتخاب گردید. شکل ۹ سیستم تزریق هیپوکلرید سدیم به خط اصلی آب آتش‌نشانی را نشان می‌دهد.

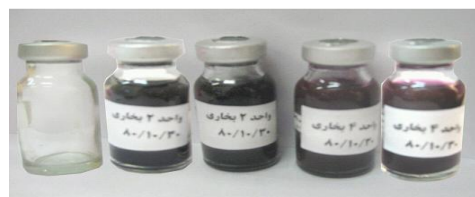
شکل ۱۰- رنگ سیاه مربوط به محیط کشت قبل از تزریق بیوسید

در ابتدا که تخلیه آب از لوله‌های آتش‌نشانی و تزریق بیوسید انجام نمی‌شد ویال‌های کشت در کمتر از یک هفته سیاه شده که نشانه‌ی وجود باکتری‌های SRB در محل‌های نمونه‌گیری می‌باشد ولی همزمان با تزریق بیوسید و تخلیه آب آتش‌نشانی

شکل ۱۱- رنگ صورتی محیط کشت پس از گذشت ۴ هفته بعد از تزریق

بیوسید و تخلیه آن

و اندازه‌گیری کلر باقی‌مانده پس از اتمام تخلیه و تزریق بیوسید ویال‌های کشت تا مدت زمان ۲۸ روز سیاه نشده که نشان دهنده کاهش باکتری SRB در لوله‌های آتش‌نشانی می‌باشد (شکل‌های ۱۰ و ۱۱) در جداول شماره ۳ و ۴ عملیات تزریق هیپوکلرید سدیم، تخلیه آب و مقدار کلر باقیمانده در سال ۸۰ و ۸۷ را نشان می‌دهد. همانطوری که در جدول ۳ مشاهده می‌شود در قبل و در ابتدای تزریق هیپوکلرید سدیم و تخلیه آب، رنگ آب داخل لوله‌ها سیاه بوده ولی بتدریج با تزریق هیپوکلرید سدیم و تخلیه آب در فواصل زمانی منظم به طوری که همه خطوط تخلیه و تزریق در آن صورت پذیرفته، رنگ آب شفاف و کلر باقیمانده در آن در حد ppm ۰/۲ بوده است. (جدول شماره ۴)
