## عوامل افزایش سختی ژورنال روتور توربین گاز مدل GE-F5 و تدوین پروسه تعمیرات آن به روش عملیات حرارتی تمپرینگ

وحیدرضا نعمتی، علی احمدی

شرکت تعمیرات نیروگاهی ایران، امور تحقیقات و آزمایشگاهها

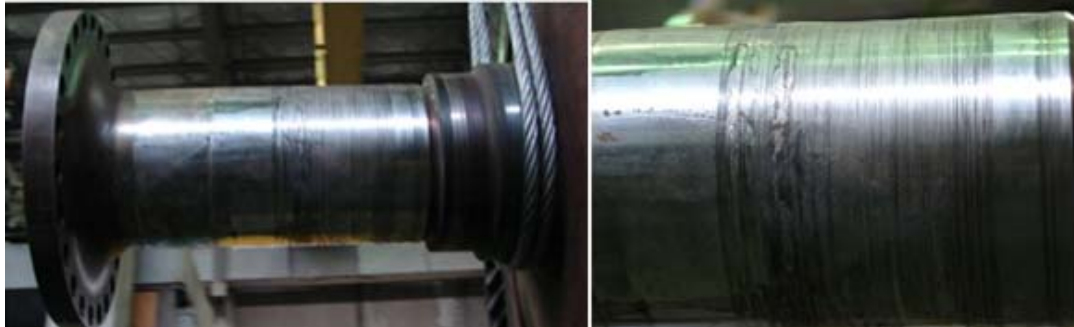
شکل ۳: محل ژورنال روتور (ناحیه آسیب دیده)

همچون سایش سطح خارجی، خوردگیهای موضعی، تخلخلها و ناهمواریهای سطحی، خراشیدگی و ریز ترکهای سطحی همگی دلالت بر این پدیده مخرب دارند.

نتایج حاصل از بررسیهای اولیه که شامل بازرسی چشمی محل‌های آسیب دیده ژورنال روتور می باشد (شکل ۳)، نمایانگر آن است که محل‌های مزبور عمدتاً تحت تأثیر پدیده سایش (Rubbing) بوده و علائم موجود بر روی ژورنال

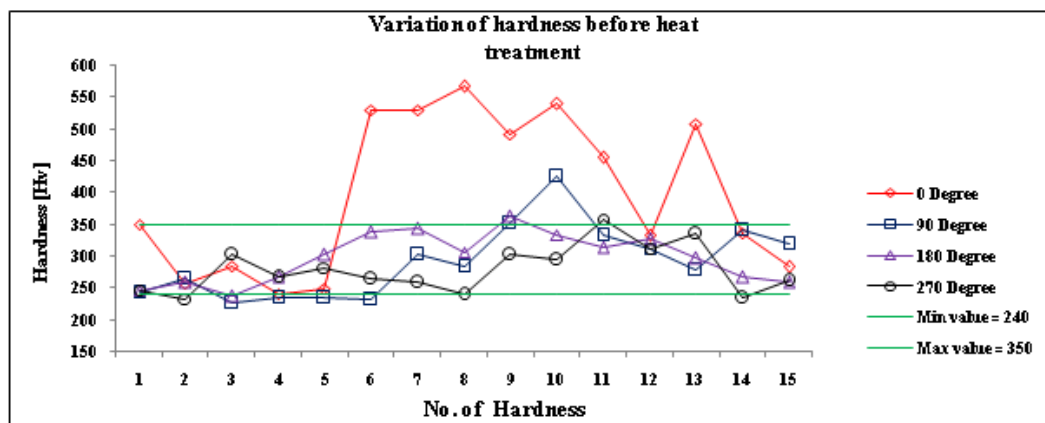
شکل ۴ : نمودار تغییرات سختی در محل آسیب دیده

باشد. نتایج تغییرات حاصل از آزمایش سختی سنجی در جدول شماره ۵ و شکل شماره ۴ ارائه شده است. لازم به ذکر است مطابق دستورالعمل سازندگان روتورها میزان سختی روتور پس از بازسازی تا مقدار ۳۵۰ ویکرز مجاز شناخته می شود.

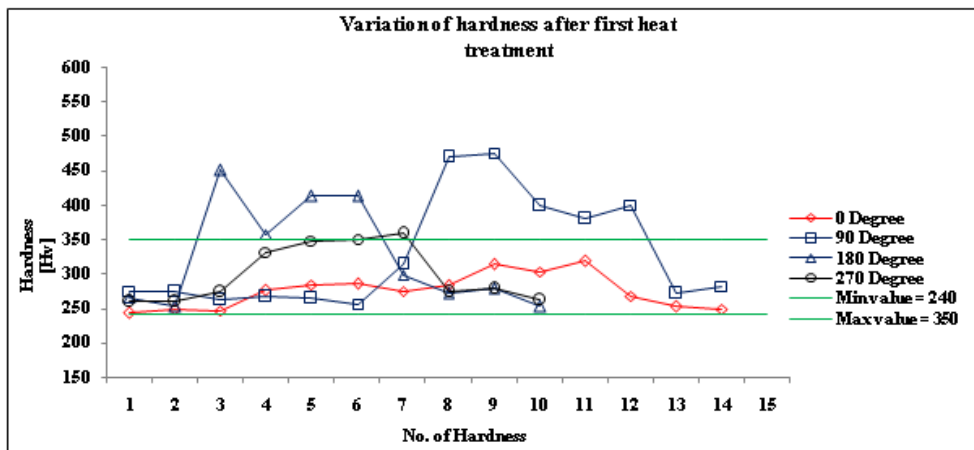
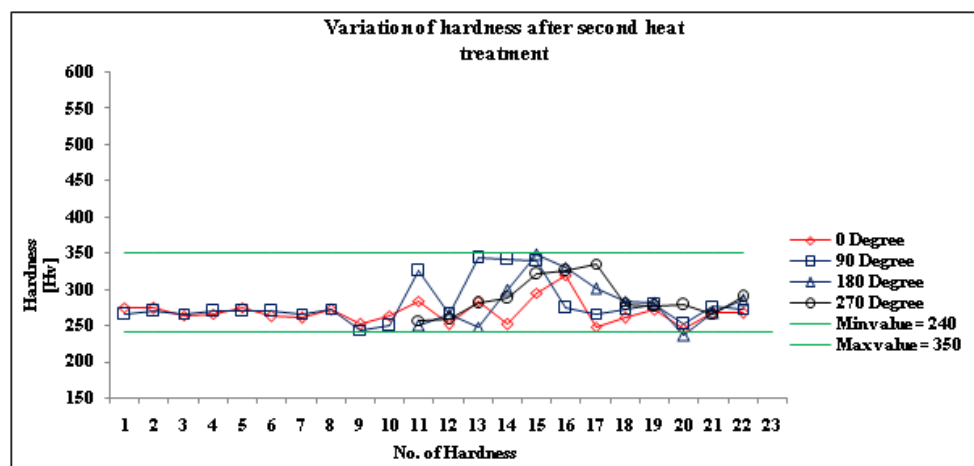
شکل ۱۰: نمودار تغییرات سختی در محل آسیب دیده پس از عملیات حرارتی تمپرینگ

علاوه بر بررسی اثرات پارامترهای متالورژیکی که در قسمت های قبلی ذکر شد نباید اثرات مکانیکی در این پروژه را نادیده گرفت. در این قسمت عمدتاً پارامترهایی همچون تنشهای استحاله ای ناشی از تغییرات ساختاری در سطح ژورنال و همچنین تنشهای مکانیکی ناشی از سایش مورد بررسی قرار می گیرد. محصول این تنشها ایجاد کار سختی ( Work hardening ) در سطح ژورنال می باشد، بدین صورت که با ایجاد تغییر شکل پلاستیکی موضعی ناشی از تنشهای تماسی در برخی از نواحی ژورنال، نقاط مزبور دچار نوعی تغییر و تحولات ریز ساختاری می شوند. این تغییر و تحولات شامل افزایش عیوب کریستالی نظیر جاهای خالی، نابجائیهها و ... می باشد که محصول نهایی همه عیوب فوق، ایجاد میدانهای تنشی اعم از میدانهای تنشی فشاری و کششی در اطراف خود می باشد، اندرکنش میدانهای تنشی مزبور با یکدیگر اثرات بسزایی بر روی افزایش سختی بر روی ژورنال می گذارد. از مطالب فوق می توان نتیجه گرفت که کاهش سختی در ژورنال پس از عملیات حرارتی تمپرینگ (شکل ۱۰) می تواند متاثر از موارد زیر باشد:

- کاهش و یا خروج اتمهای فوق اشباع کربن از شبکه مارتنزیت در طول عملیات حرارتی تمپرینگ
- کاهش و یا از بین رفتن اعوجاج ایجاد شده در ساختار به هنگام تشکیل مارتنزیت
- کاهش و یا از بین رفتن نابجائیهها و عیوب کریستالی حاصل از شبکه اعوجاج یافته مارتنزیت و به دنبال آن کاهش اثرات کار سختی
- افزایش اندازه رسوبات کاربیدههای آلیاژی [۳].

نسبت به سایر فولادهای این گروه بالاتر می باشد به همین علت دمای ۶۹۰ درجه سانتی گراد و زمان نگهداری ۵ ساعت به عنوان دما و زمان بهینه جهت ایجاد یک انطباق نسبی سختی بین محل‌های آسیب دیده و سالم می باشد.

۳- از تجارب حاصل از اجرای سیکل‌های مختلف در عملیات حرارتی تمپرینگ چنین نتیجه گیری می شود که افزایش دما و زمان تمپرینگ به ترتیب تا دمای ۷۰۰ درجه سانتی گراد و ۶ ساعت جهت کاهش بیشتر سختی قابل افزایش است (با حفظ سختی سایر نقاط آسیب ندیده در حد قابل قبول).
